MEDICA Düsseldorf

Brandschutz im
Klinikbestand –
Minimale Eingriffe durch
schutzzielorientierte Planung

Heinrich Sadowski

15.11.2017

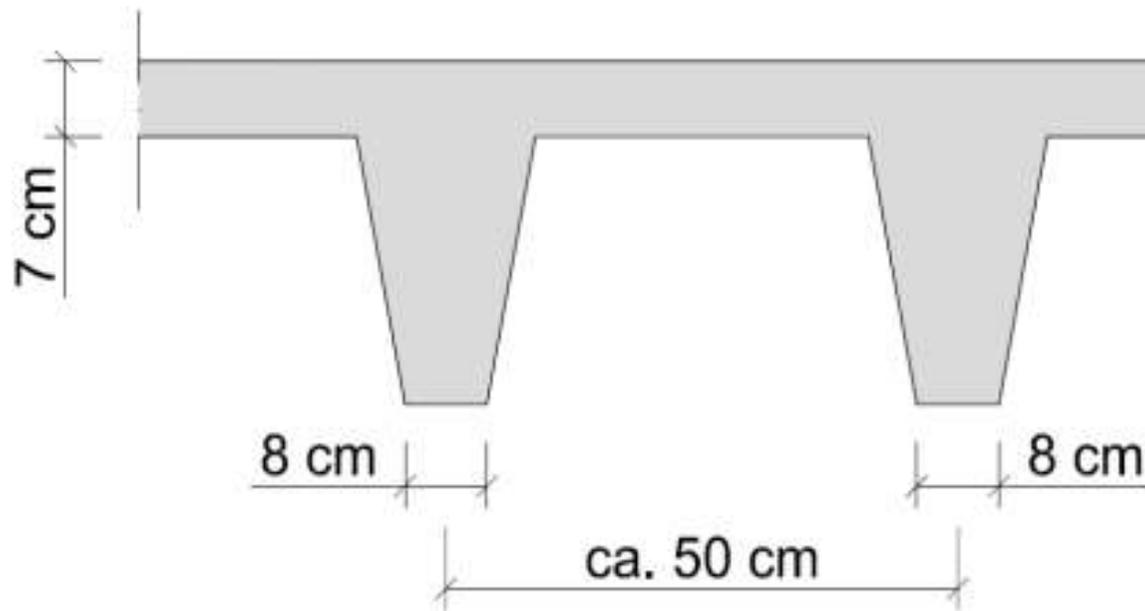
Frage zum Bestand:

Erfüllt diese vorhandene Stahlbeton-Rippendecke die Anforderung:

feuerbeständig??
REI 90 (alt F 90)

Grundbedingung im Brandfall:
Oberflächentemperatur auf der dem
Feuer abgewandten Seite:
 $\leq 140 \text{ K i.M.} + 180 \text{ K max}$

Ohne weitere Maßnahmen:
Nein!

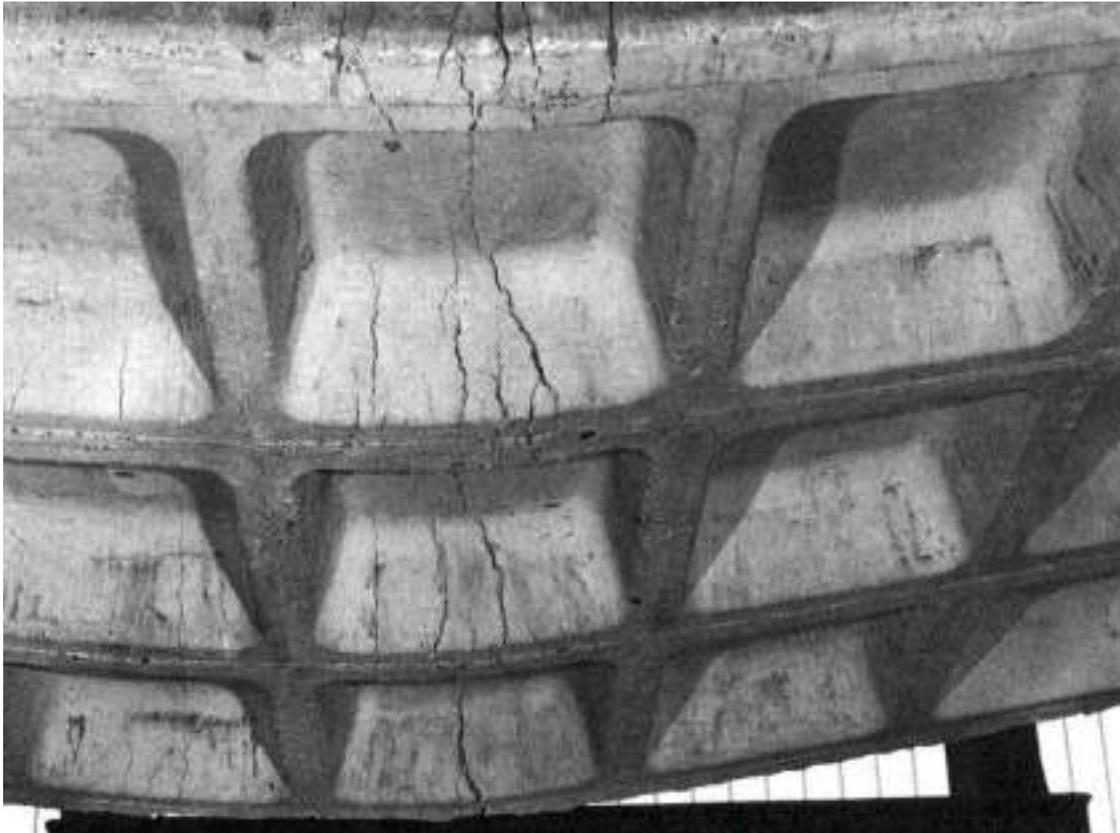
Frage zum Bestand:

Erfüllt diese vorhandene
Stahlbeton-Rippendecke die
Anforderung:

feuerbeständig
REI 90 (alt F 90)

Nein.

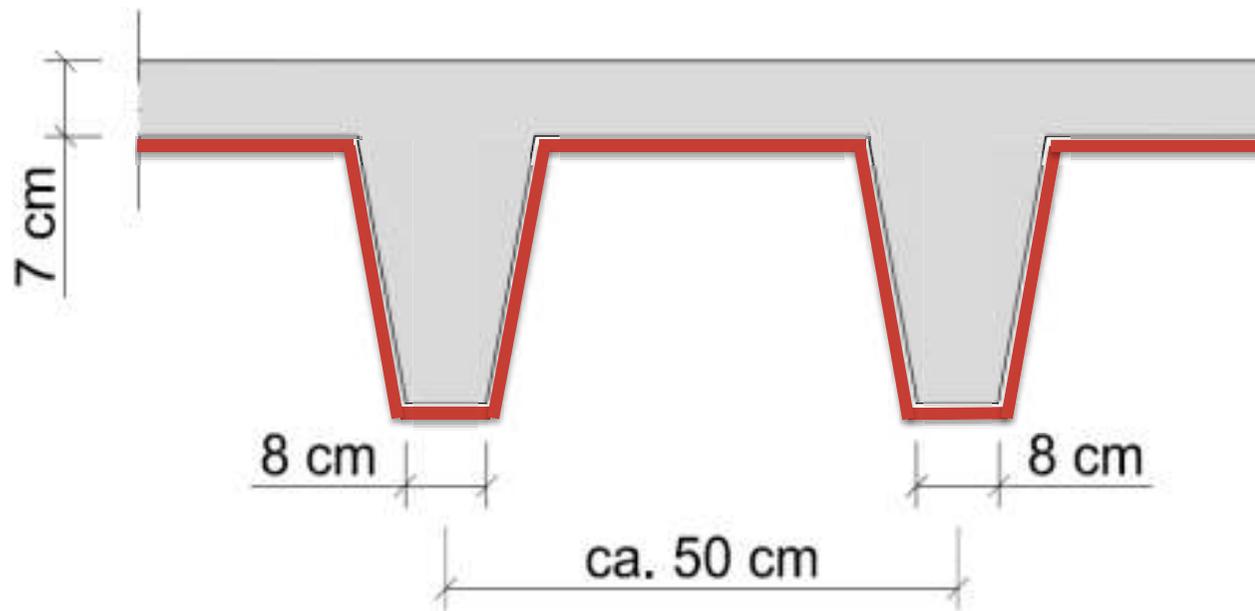
Nachweis Feuerwiderstand von Decken | 2.1

Möglichkeiten zur
Verbesserung:

**Durch Bekleidung oder
Beschichtung**

Unterseitige Ertüchtigung
Rippen + Spiegelplatte

Brandschutzbemessung nach
DIN 4102-4

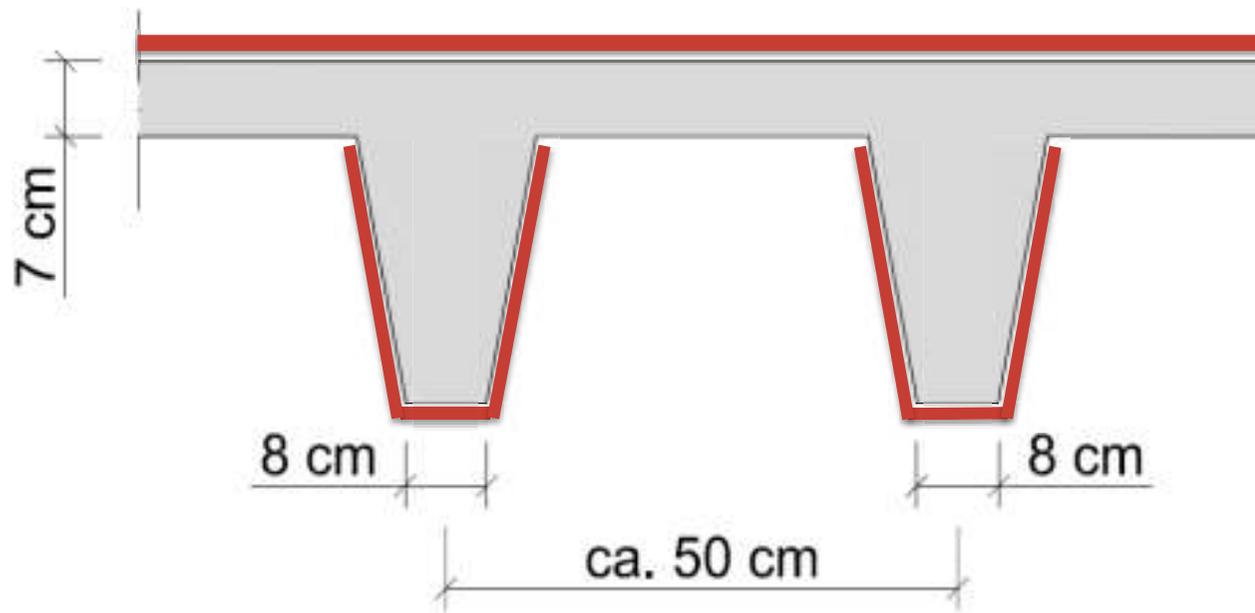
Nachweis Feuerwiderstand von Decken | 2.2

Möglichkeiten zur Verbesserung:

Durch Bekleidung oder Beschichtung und Mineralischen Estrich

Unterseitige Ertüchtigung Rippen + Estrich oberseitig

Brandschutzbemessung nach DIN 4102-4

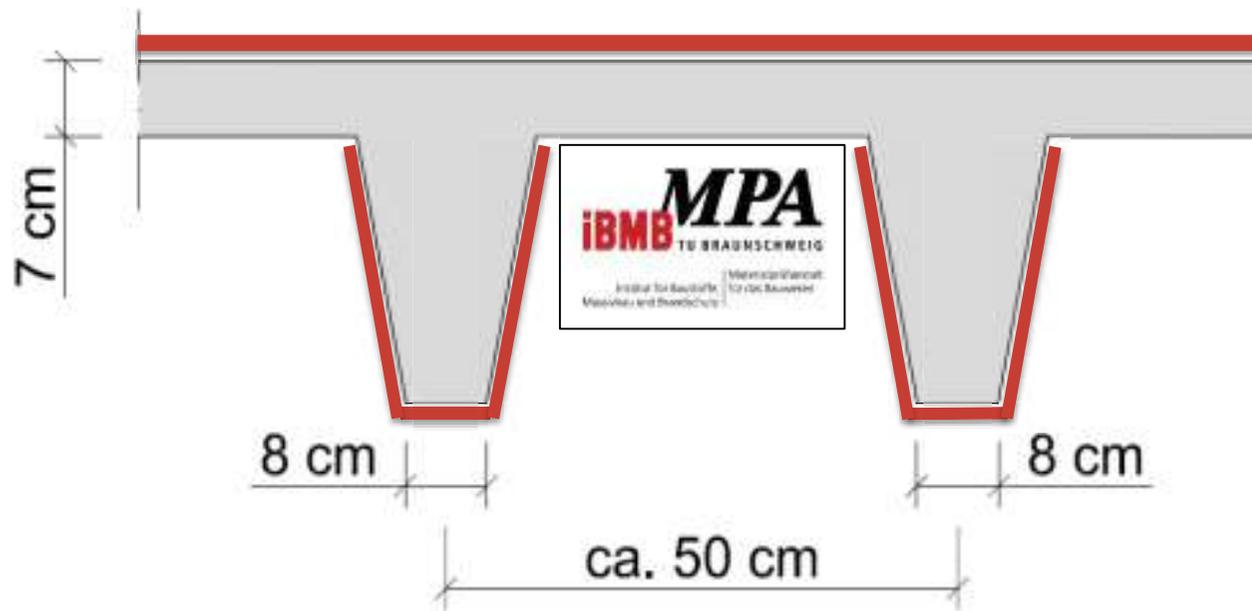
Nachweis Feuerwiderstand von Decken | 2.4

Möglichkeiten zur Verbesserung:

Durch Gutachterliche Stellungnahme und ergänzende Bekleidung Unterseitige Ertüchtigung Rippen

Brandschutztechnische Nachweise nur für die Brandschutzbemessung der Bekleidung

Tabelle 1: Feuerwiderstandsdauer der Stahlbetondecken/Stahlbetonunterzüge im Bestand, Bauteil A, Erweiterung und Bettenbau

Decke/Unterzug	Feuerwiderstandsdauer bei Brandbeanspruchung von unten in Minuten	Feuerwiderstandsdauer bei Brandbeanspruchung von oben in Minuten	Feuerwiderstandsklasse bei Brandbeanspruchung von oben und unten
Decken A1, A2, A3	≥ 60	≥ 90	F 60
Unterzüge A5, A6, A7, A8, A9, A10	≥ 60 ¹⁾	-	F 60 ¹⁾
Unterzüge A11, A12, A13, A14, A15	90 ¹⁾	-	F 90 ¹⁾
Decken A101, A102	≥ 60	≥ 90	F 60
Stahlbetonrippendecken A105, A106	> 30	≥ 90	F 30
Stahlbetonrippendächer A103, A104	> 30	≥ 60	F 30

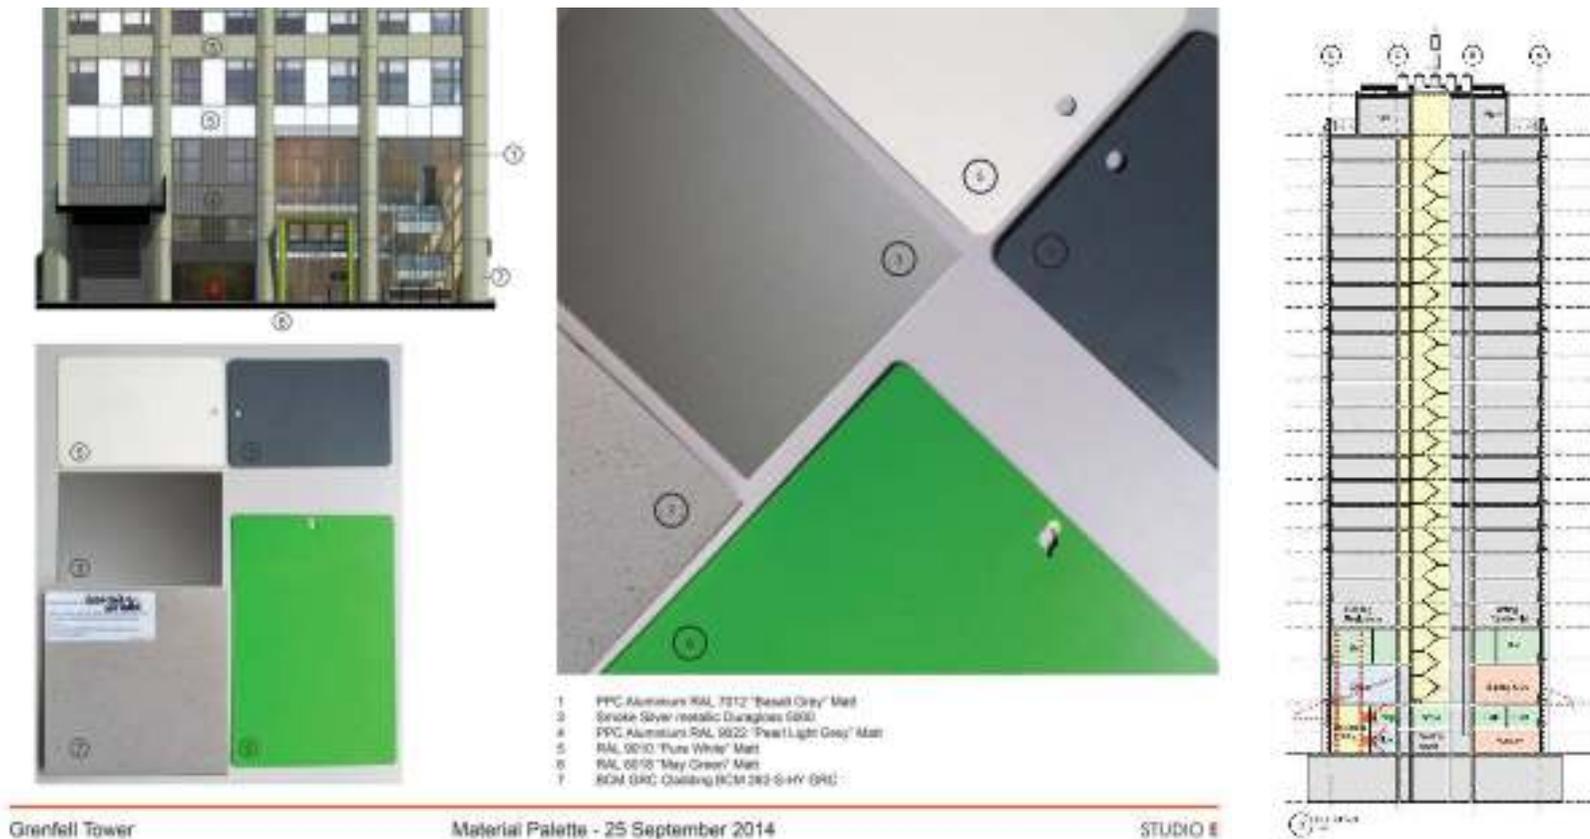
Der Grenfell Tower wurde 1972 errichtet und 2016 saniert.

Geplant war eine vorgehängte, hinterlüftete Fassade mit einer, für Hochhäuser > 18 m geeigneten,

- **PU-Hartschaum Dämmung** (nach Prüfbericht in Verbindung mit einer nichtbrennbaren! Bekleidung, in die Brandverhaltensklasse E –**normalentflammbar**-eingestuft) und
- einer **nichtbrennbaren Bekleidung** mit einer 3 mm **Zinkblech**-Bekleidung auf einer
- Alu-Unterkonstruktion mit 50 mm Hinterlüftungsspalt.

Ausgeführt wurde die Fassade stattdessen als vorgehängte hinterlüftete Fassadenbekleidung mit

- **Polyurethan** (PIR/ PU) Hartschaum- Dämmung mit 100 - 150 mm Dicke, aluminiumkaschiert und
- einer Bekleidungsplatte, als Aluminium-Kernverbundplatte mit einem 2 mm Kern aus **Polyethylen** (PE) und zwei 0,5 mm Deckschichten aus Aluminium, auf einer
- Alu-Unterkonstruktion mit 50 mm Hinterlüftungsspalt.

Die PU Dämmung und Aluminium-Kernverbundplatte werden in **Brandverhaltensklasse E** (DIN EN 13501), also normalentflammbar, eingestuft.

Das Brandverhalten der brennbaren Bekleidung und der brennbaren Dämmung **löste sich teilweise gegenseitig aus**, überlagerte sich und steigerte sich so zu einem Inferno.
